# Champ d'inondation contrôlée n° 12

## ► Affringues

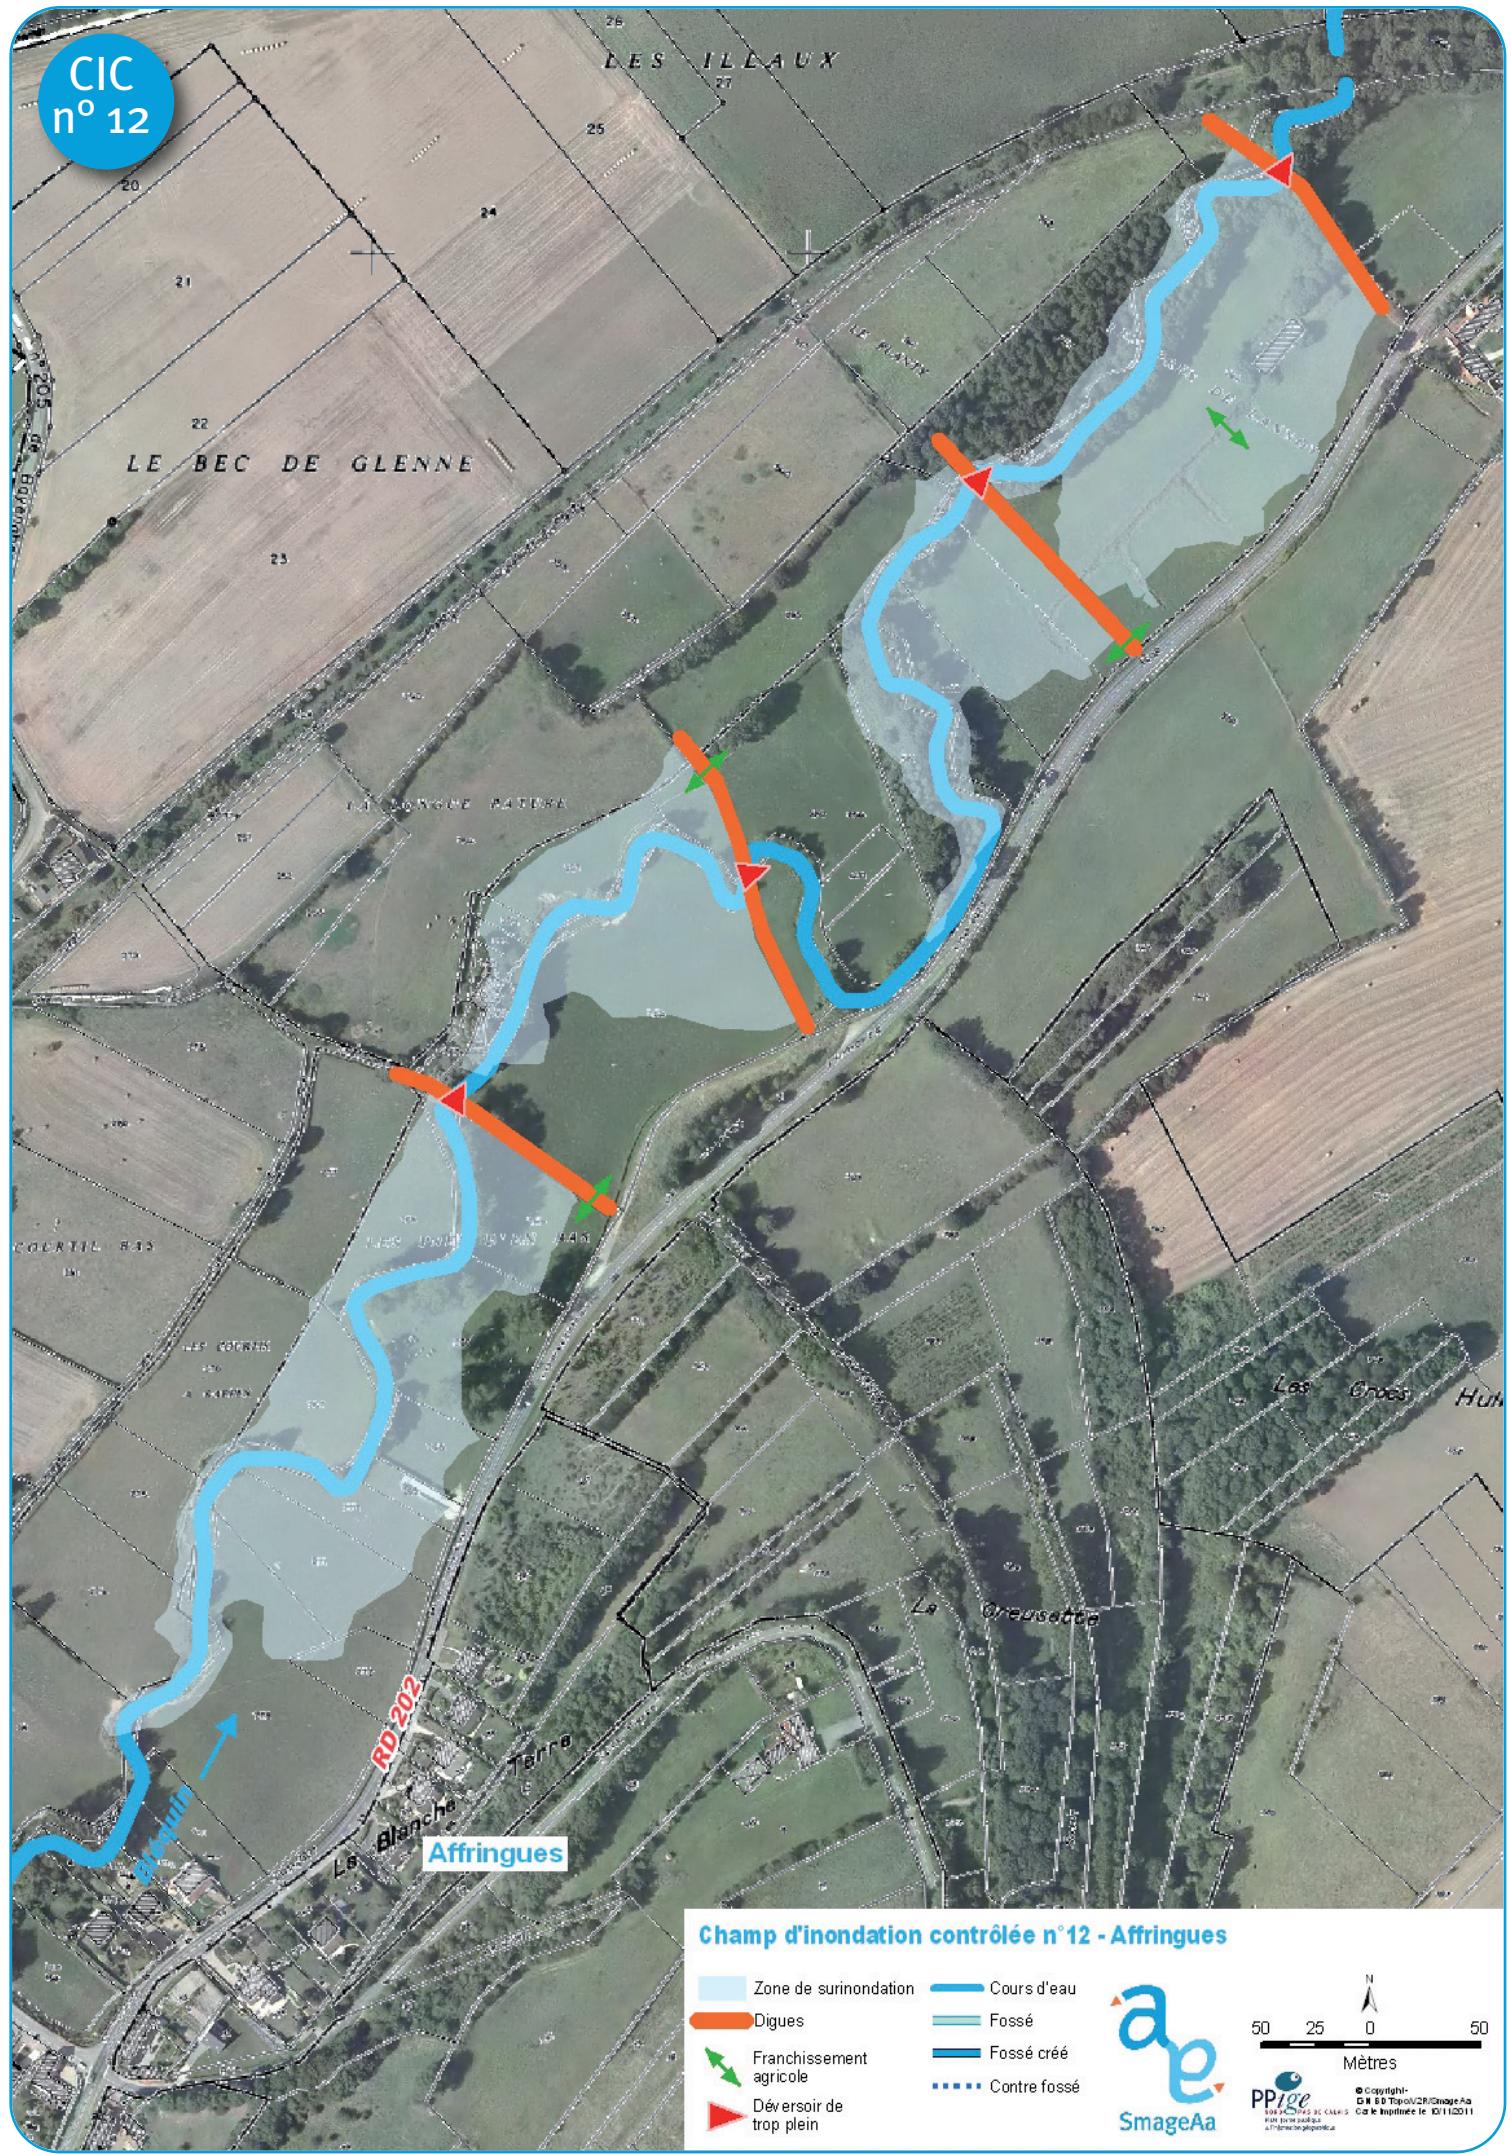
CIC  
n° 12

- Dit "d'Affringues" / Situé sur le Bléquin aval.
- Secteur à dominante bocagère marqué par une forte pression de pâturage. Maillage bocager remarquable tant par son linéaire que sa diversité. Cours d'eau avec des berges abruptes dans la partie amont, relativement ouvert et marqué par des alignements de peupliers puis des bosquets et boisements. Contexte fermé en aval du fait des boisements. Sur la rive droite en aval, prairie pâturée quadrillée par un réseau de fossés riches en végétation aquatique et amphibia. Bâtiement n'étant plus utilisé (ancien alevinage de pisciculture) et fossé présentant dans ce secteur un tracé encaissé dans des plaques béton jusqu'au rejet au cours d'eau.
- Diagnostic d'archéologie préventive prescrit.

- 4 digues en terre avec pertuis sur le cours d'eau et déversoir de trop plein
- 3 franchissements de digue
- La restauration des clôtures
- L'aménagement de descentes en rivière pour le bétail
