CIC  
n° 6

# Champ d'inondation contrôlée n° 6

## ➤ Renty – Fauquembergues

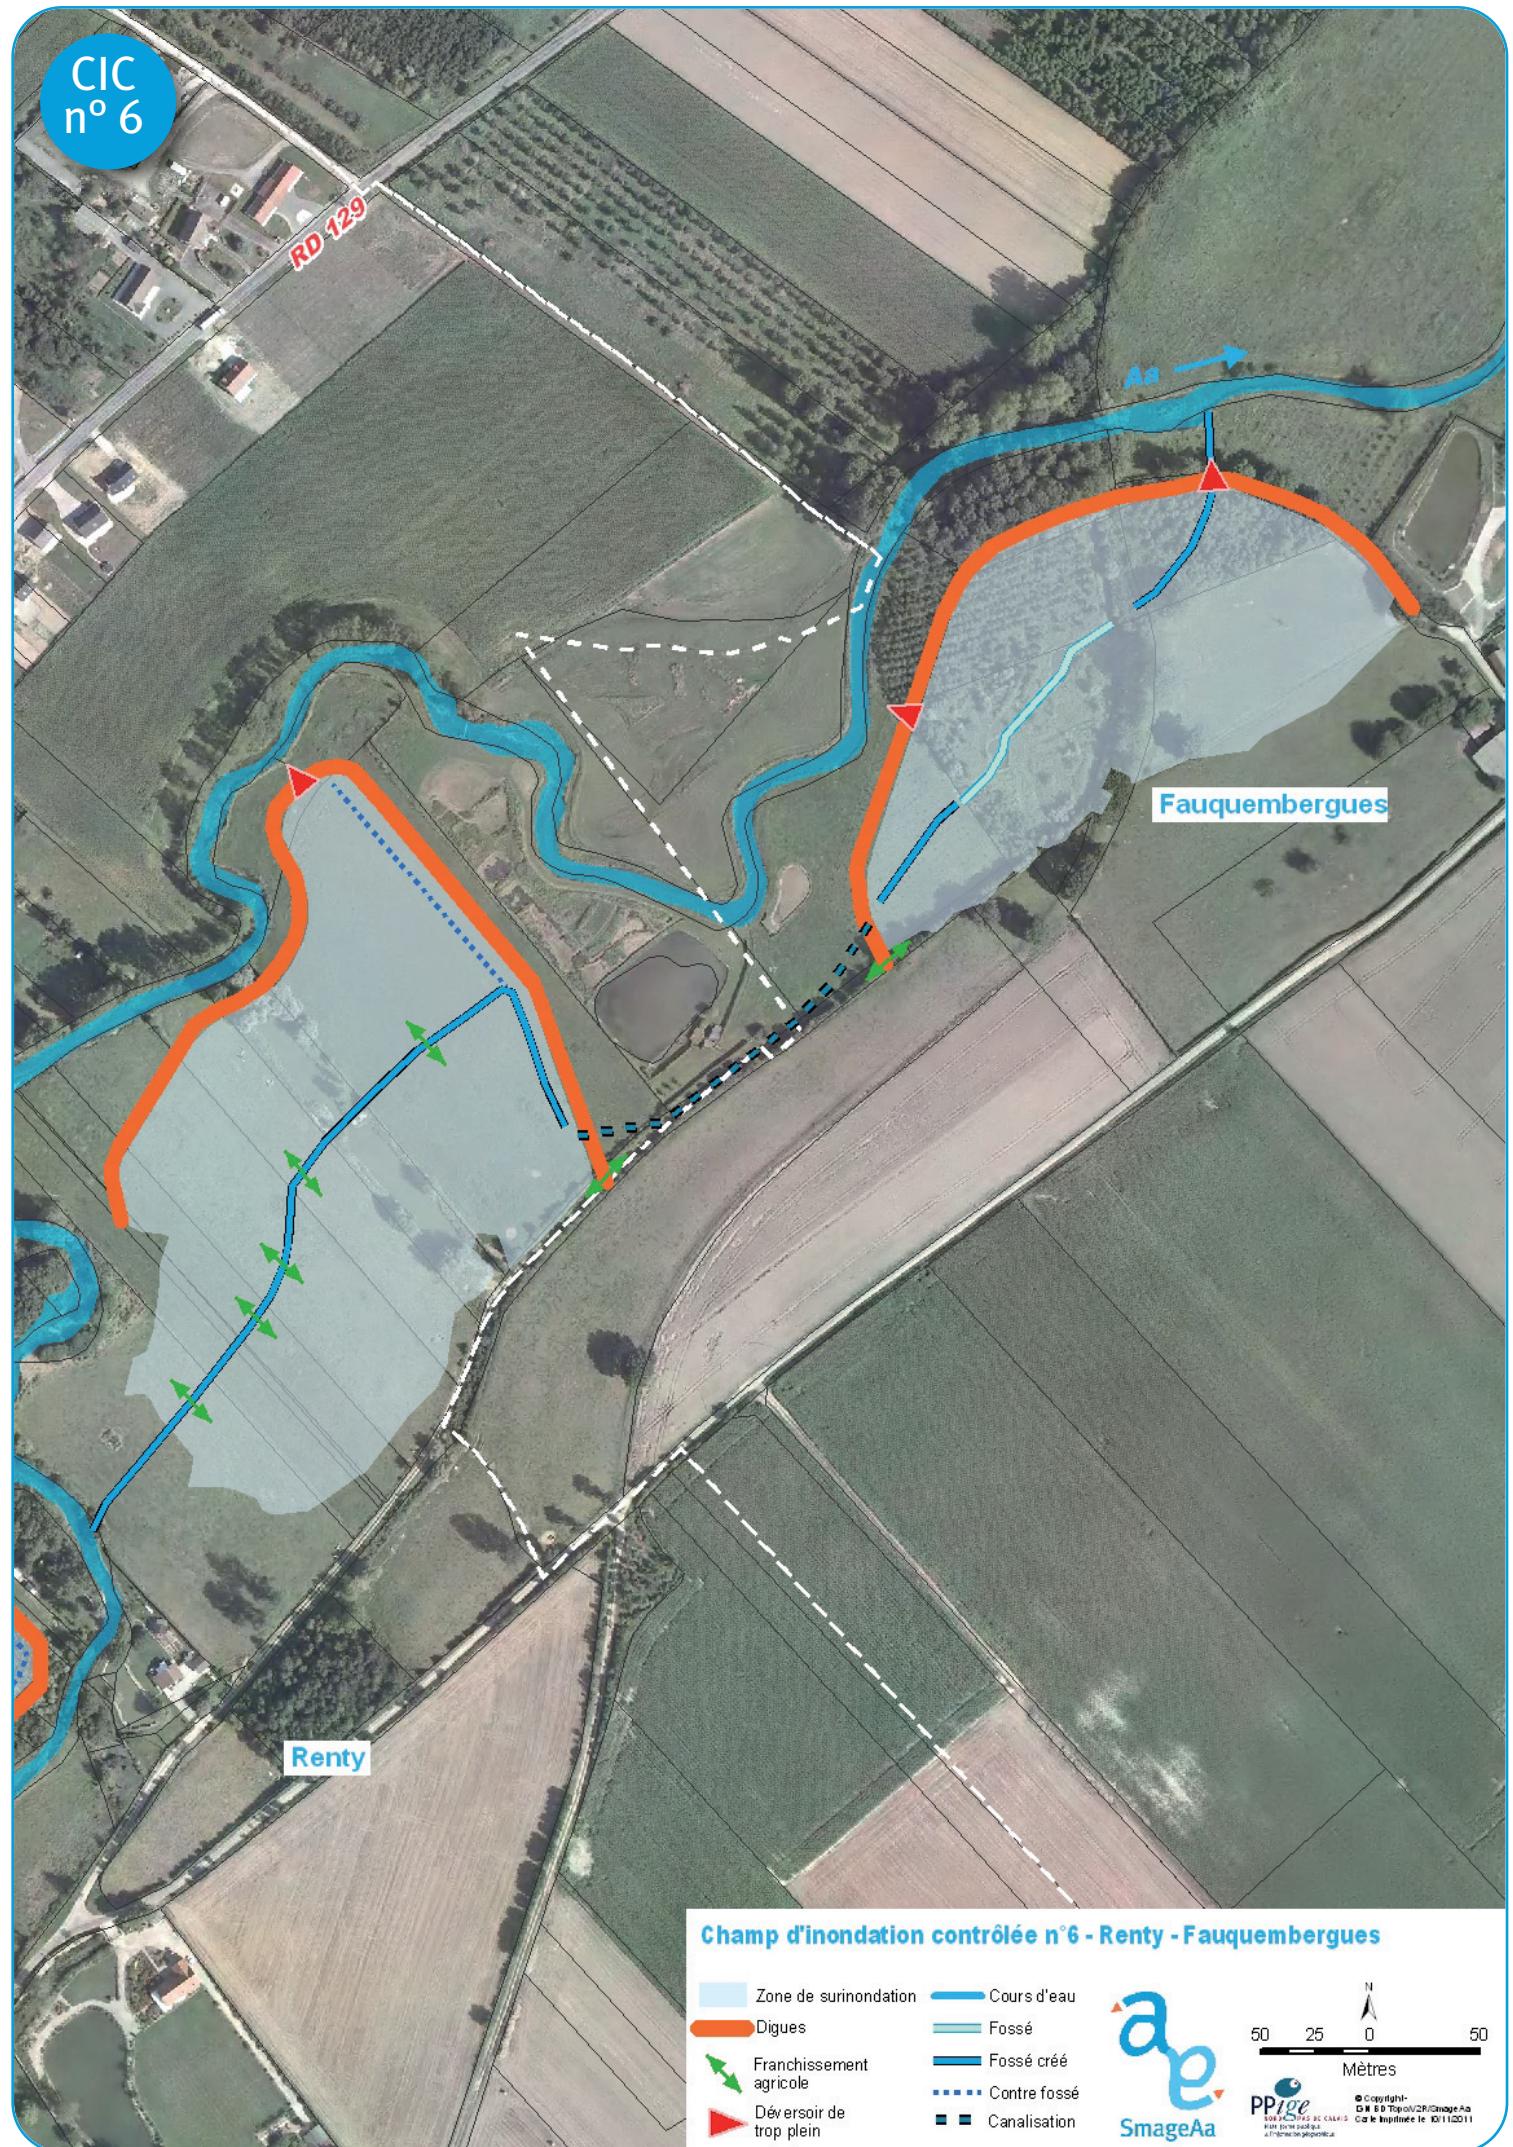
- Dit "des Prés Tincheux".
- Rive droite de l'Aa, aval immédiat du CIC 5.
- Secteur prairial avec nombreuses zones humides et boisement de feuillus. Haies bocagères peu présentes, reportées le long du chemin en rive droite. Deux plans d'eau dont un attributaire d'un numéro de hutte.
- Diagnostic d'archéologie préventive prescrit.

- Digue en terre
- 1 prise d'eau
- 1 fossé principal : création dont une partie en canalisation enterrée entre les deux casiers
- 1 contre-fossé de drainage en pied de digue

- 1 ouvrage d'évacuation
- 3 déversoirs de trop plein
- La restauration des clôtures, création d'abreuvement, zones refuges pour le bétail et franchissements de fossé

Commune(s)	CIC n° 6	Programme global
Type d'aménagement	2 casiers	2 types d'aménagements (casiers ou petits barrages)
Volume (m <sup>3</sup> )	61 700	610 360
Incidence sur l'effet global	10 %	100 %
Coût prévisionnel hors foncier (€HT)	1 064 670	9 280 218
Surface totale (ha)	8,1	83,6
Surface surinondée (ha)	6,6	67,9
Parcelles totales	19	275
Propriétaires	13	134
Exploitants agricoles	4	30
Hauteur d'eau maximale par casier d'amont vers l'aval	1,6/1,4	de 1 m à 2,30 m
Durée de vidange de l'ouvrage plein	36 h maxi	6 h maxi à 72 h maxi
