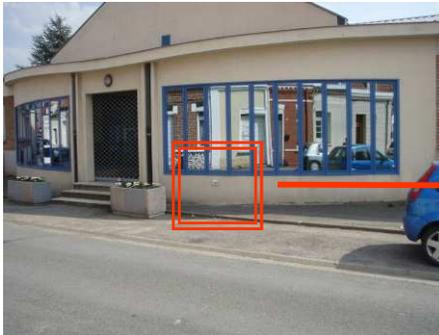
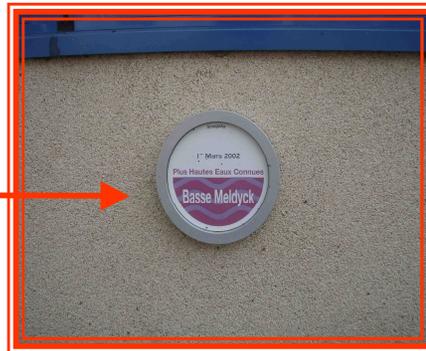
- **Matérialisation** → macaron officiel
- **Date de la crue de référence** → 1er mars 2002
- **Hauteur au sol** → 0.53 m
- **Cote d'eau indiquée** → 8.17 m NGF
- **Fiabilité** → bonne
- **Source d'information** → photo de laisse de crue
- **Etat physique** → bon état
- **Autres repères recensés** → non

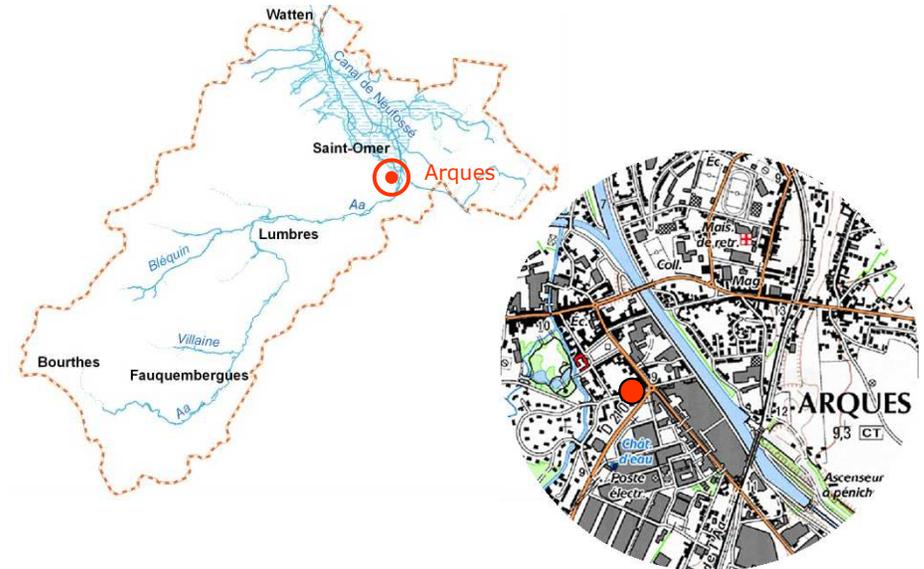
- **Commune** → Arques (62)
- **Cours d'eau** → Basse Meldyck
- **Rive** → droite
- **Rue** → rue Henri Puype
- **Emplacement** → sur la façade de l'école de musique
- **Coordonnées GPS (WGS84)**
  - Latitude : 50.732523
  - Longitude : 2.297312

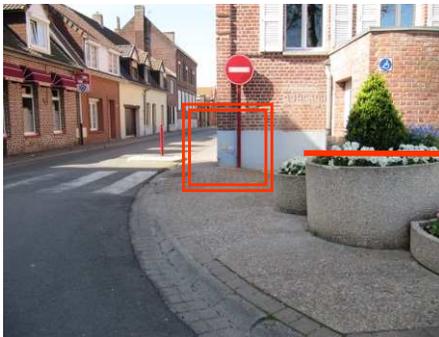
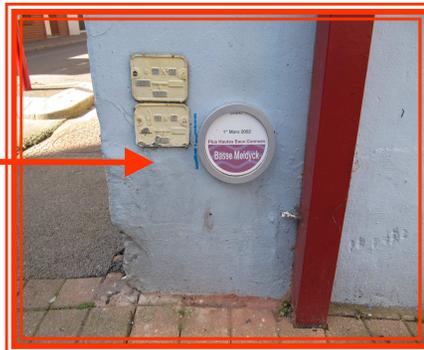
- **Matérialisation** → macaron officiel
- **Date de la crue de référence** → 1er mars 2002
- **Hauteur au sol** → 0.41 m
- **Cote d'eau indiquée** → 7.56 m NGF
- **Fiabilité** → bonne
- **Source d'information** → photo pendant l'inondation
- **Etat physique** → bon état
- **Autres repères recensés** → non

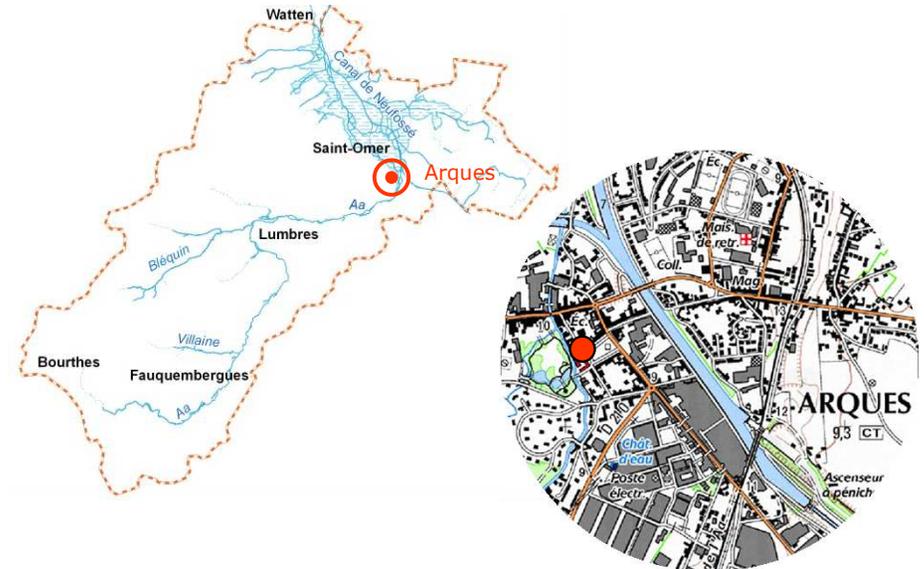
- **Commune** → Arques (62)
- **Cours d'eau** → Basse Meldyck
- **Rive** → droite
- **Rue** → place Roger Salengro
- **Emplacement** → sur la façade de la maison du tourisme
- **Coordonnées GPS** (WGS84)
  - Latitude : 50.733956
  - Longitude : 2.295048
