Les travaux de rétablissement de la continuité écologique latérale

Plan de gestion de l'Aa et de ses Affluents 2018-2027

Fiche N° RCET-01-Anciens enclos piscicoles Ouve-Wirquin

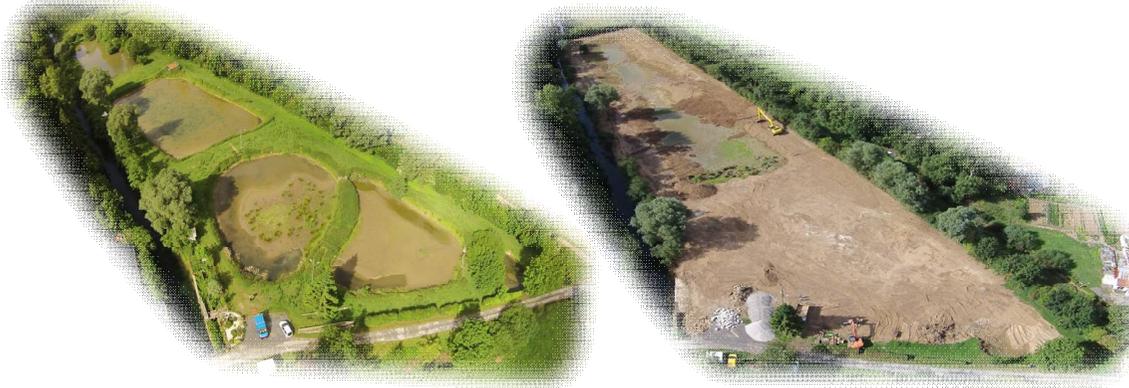
- **Objectifs** → Restaurer la continuité écologique transversale de L'Aa
- **Actions réalisées** → Retrait des éléments d'exploitations du site (béton protection de berges, buses), arasement des bassins et nivellement du terrain, retrait du vivier et renaturation des berges,
- **Travaux complémentaires** → Reprise du pilier du pont
- **Financement** → Agence de l'eau Artois-Picardie (50%), FEDER (50%)
- **Maîtrise d'œuvre** → SEGI(91)
- **Entreprises** → CDES (77)
- **Evaluation écologique** → Pas de donnée actuellement

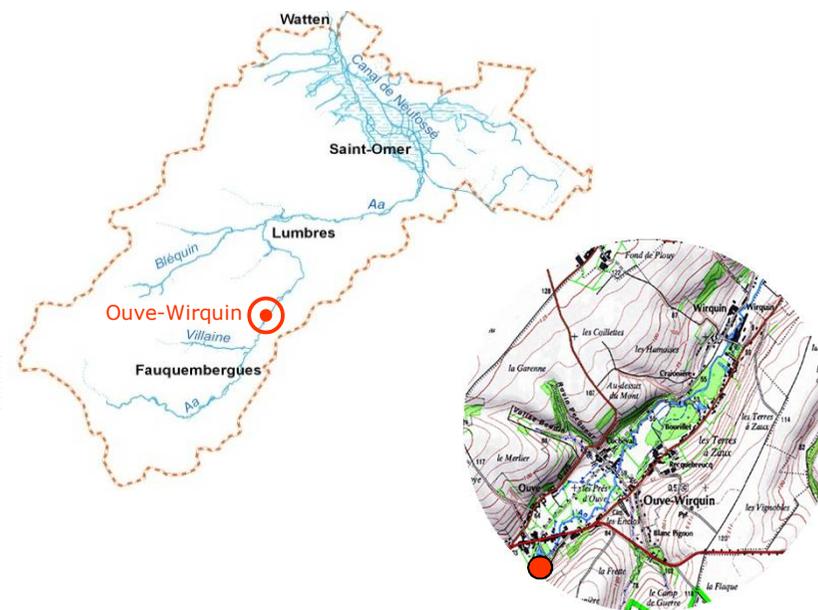
- **Site** → Anciens enclos piscicoles à valorisation touristique
- **Commune** → Ouve-Wirquin (62)
- **Cours d'eau** → Aa
- **Coût des travaux** → 105 123 €HT
