Fiche N° RHA-80 - Mise en place de clôtures et d'un système d'abreuvement autonome pour ovins

Fiche N° RHA-82- Remise au gabarit de l'Aa

Fiche N° RHA-83- Remise en état des berges et du chemin rural de Ergny

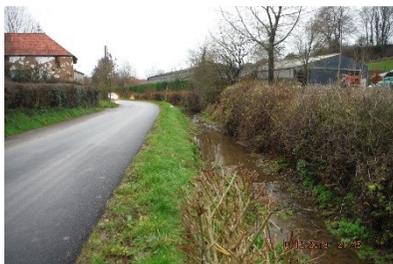
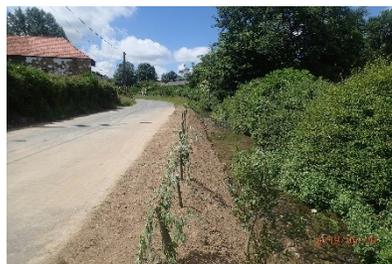
Le site en mars 2019

- **Objectifs** → Restaurer et protéger les berges
- **Actions réalisées** → Restaurer et protéger les berges par fascinaiges et bouturage de saule.
- **Financement** → Agence de l'eau Artois-Picardie (70%), SmageAa (30%)
- **Entreprises** → Equipe rivière du SmageAa
- **Suivi de l'aménagement** → Entretien des plantations dans le cadre du Plan de gestion de l'Aa et de ses affluents

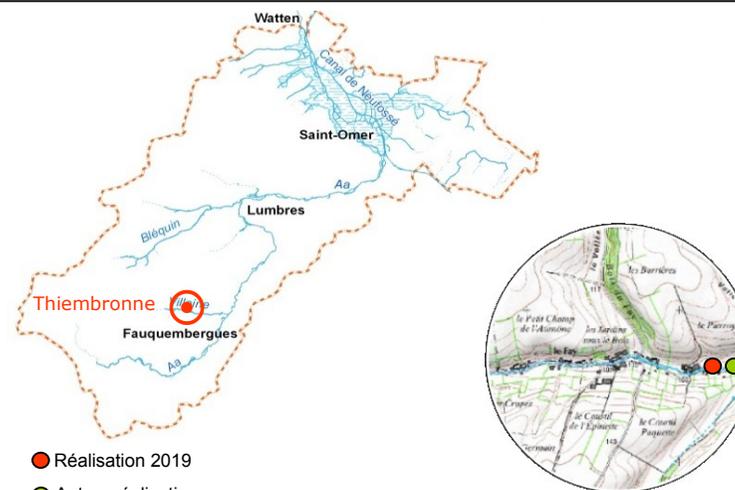
- **Commune** → Thiembronne (62)
- **Cours d'eau** → La Villaine
- **Autorisation et DIG** → AP 15/06/2018
- **Coût des travaux** → 10 730 €TTC
- **Linéaire aménagé** → 137 m
- **Protection de berge** → 103 m de fascinaige de saule
- **Linéaire bouturé** → 137 m de bouturage de saule

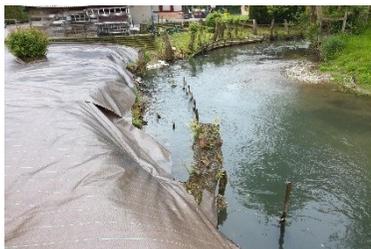
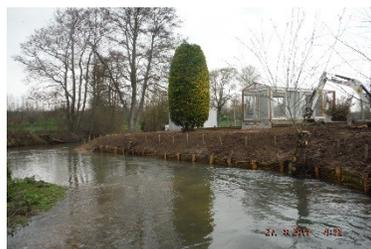
Le site en 2019

- **Objectifs** → Restaurer et protéger les berges
- **Actions réalisées** → Restaurer et protéger les berges par fascinages et bouturage de saule
- **Financement** → Agence de l'eau Artois-Picardie (70%), SmageAa (20%), propriétaire (10%)
- **Entreprises** → Equipe rivière du SmageAa
- **Suivi de l'aménagement** → Entretien dans le cadre du Plan de gestion de l'Aa et de ses affluents

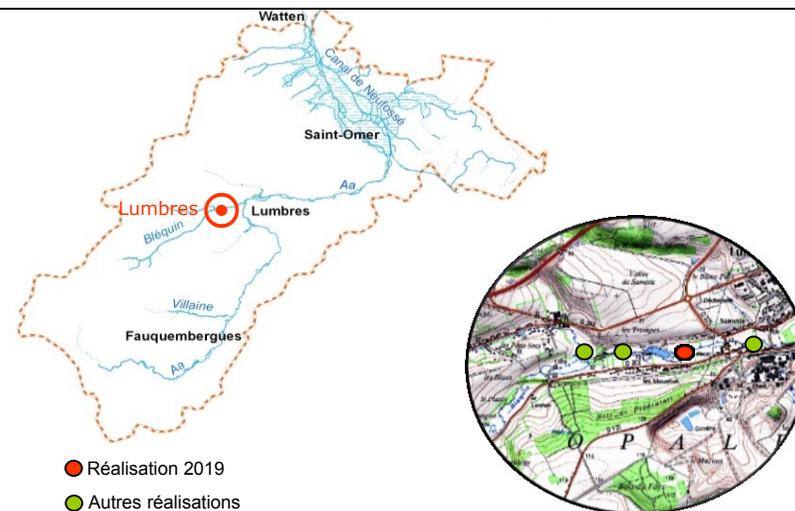
- **Commune** → Lumbres(62)
- **Cours d'eau** → Bléquin
- **Autorisation et DIG** → AP 15/06/2018
- **Coût des travaux** → 2 500 €TTC
- **Linéaire aménagé** → 25 m
- **Protection de berge** → 25 m de fascinage de saule
- **Linéaire bouturé** → 25 m de bouturage de saule

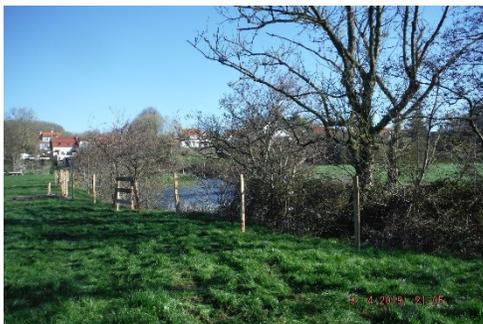
Le site en 2019

- **Objectifs** → Restaurer et protéger les berges du piétinement animalier
- **Actions réalisées** → Restaurer et protéger les berges par mise en place de clôtures et d'abreuvoir
- **Financement** → Agence de l'eau Artois-Picardie (70%), SmageAa (20%), propriétaire (10%)
- **Entreprises** → Equipe rivière du SmageAa
- **Suivi de l'aménagement** → Entretien dans le cadre du Plan de gestion de l'Aa et de ses affluents

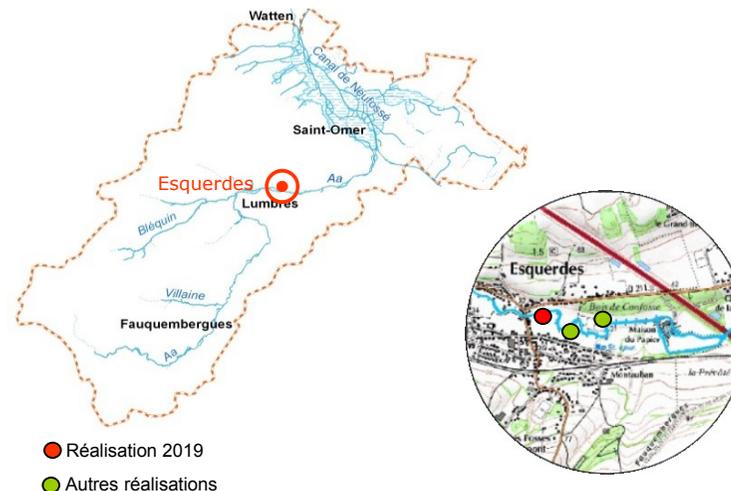
- **Commune** → Esquerdes (62)
- **Cours d'eau** → L'Aa
- **Autorisation et DIG** → AP 15/06/2018
- **Coût des travaux** → 2 607 € TTC
- **Linéaire aménagé** → 43 m
- **Protection de la berge** → 43 m de clôtures
- **Système d'abreuvement** → 1 pompe à museau

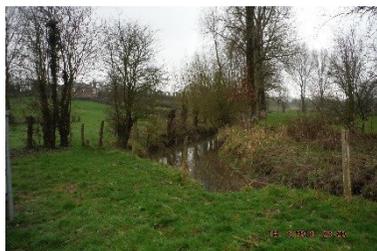
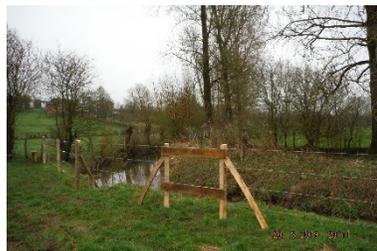
Le site en 2019

- **Objectifs** → Restaurer et protéger les berges du piétinement animalier
- **Actions réalisées** → Restaurer et protéger les berges par mise en place de clôtures
- **Financement** → Agence de l'eau Artois-Picardie (70%), SmageAa (20%), propriétaire (10%)
- **Entreprises** → Equipe rivière du SmageAa
- **Suivi de l'aménagement** → Entretien dans le cadre du Plan de gestion de l'Aa et de ses affluents

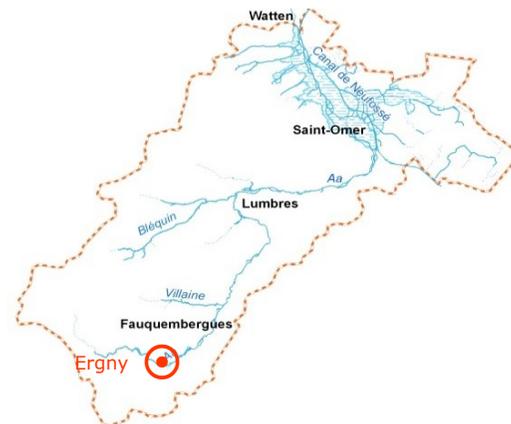
- **Commune** → Ergny (62)
- **Cours d'eau** → L'Aa
- **Autorisation et DIG** → AP 15/06/2018
- **Coût des travaux** → 1 369,50 € TTC
- **Linéaire aménagé** → 165 m
- **Protection de la berge** → 165 m de clôtures

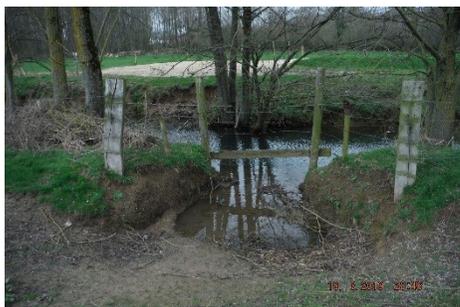
Le site en 2019

- **Objectifs** → Restaurer et protéger les berges du piétinement animalier
- **Actions réalisées** → Restaurer et protéger les berges par mise en place de clôtures
- **Financement** → Agence de l'eau Artois-Picardie (70%), SmageAa (20%), propriétaire (10%)
- **Entreprises** → Equipe rivière du SmageAa
- **Suivi de l'aménagement** → Entretien dans le cadre du Plan de gestion de l'Aa et de ses affluents

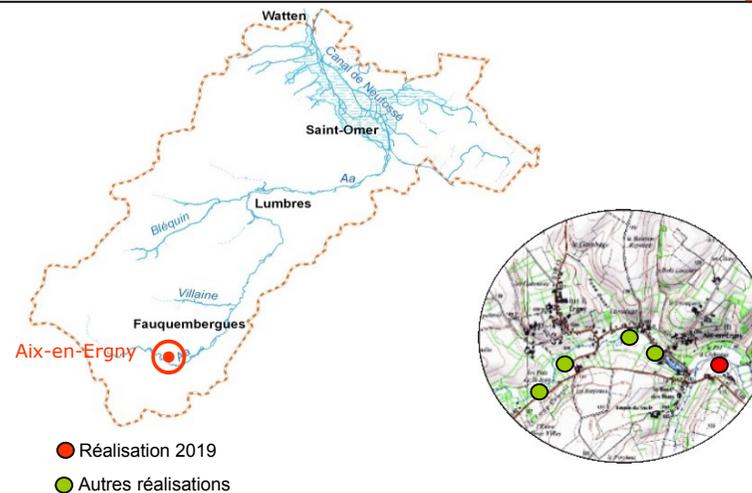
- **Commune** → Aix-en-Ergny (62)
- **Cours d'eau** → L'Aa
- **Autorisation et DIG** → AP 15/06/2018
- **Coût des travaux** → 450 € TTC
- **Système d'abreuvement** → 1 pompe à museau

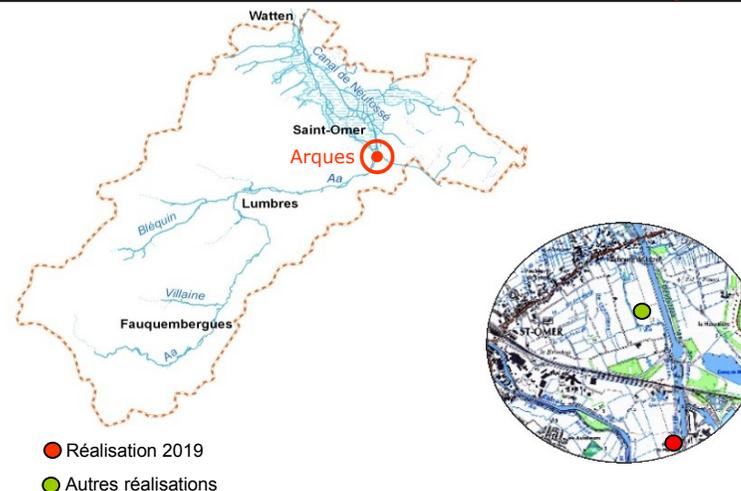
- **Commune** → Arques (62)
- **Cours d'eau** → L'Aa (Basse Meldyck)
- **Autorisation et DIG** → AP 15/06/2018
- **Coût des travaux** → 10 232 €TTC
- **Linéaire aménagé** → 294 m
- **Protection de la berge** → 294 m de clôtures Ursus
- **Système d'abreuvement** → Système solaire « fil du soleil »

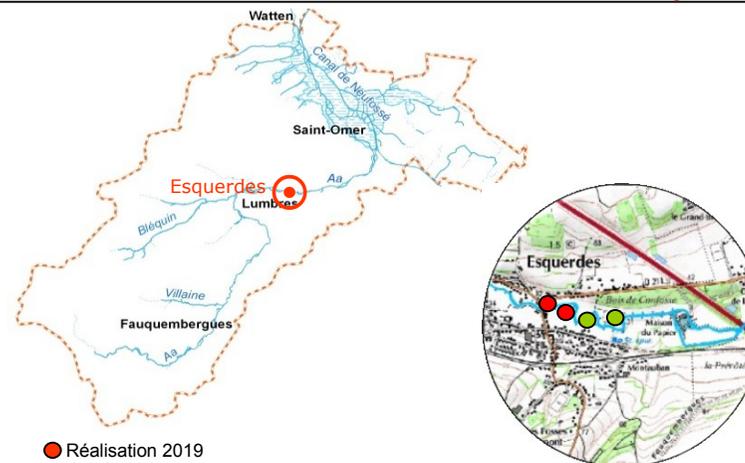
- **Commune** → Esquerdes (62)
- **Cours d'eau** → L'Aa
- **Autorisation et DIG** → AP 15/06/2018
- **Coût des travaux** → 5 016 € TTC
- **Nombres d'arbres** → 8 peupliers

- **Objectifs** → Supprimer les arbres menaçants de tomber dans le cours d'eau et de ce fait empêcher la détérioration de la berge par basculement de souche (particulièrement les peupliers)
- **Actions réalisées** → Abattage des peupliers et remise en état du site
- **Financement** → Agence de l'eau Artois-Picardie (70%), SmageAa (20%), propriétaire (10%)
- **Entreprises** → Helleboid/Limousin et Delattre TP

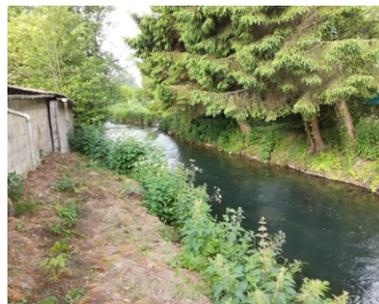
Le site en mai

- **Objectifs** → restaurer les berges et supprimer un point noir hydraulique
- **Actions réalisées** → Retrait de confères et de déchets en berges, reprofilage de la berge et plantation
- **Financement** → Agence de l'eau Artois-Picardie (70%), SmageAa (20%), propriétaire (10%)
- **Entreprises** → Delattre TP et Equipe rivière du SmageAa
- **Suivi de l'aménagement** → Entretien dans le cadre du Plan de gestion de l'Aa et de ses affluents

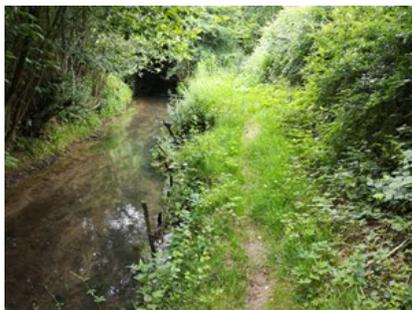
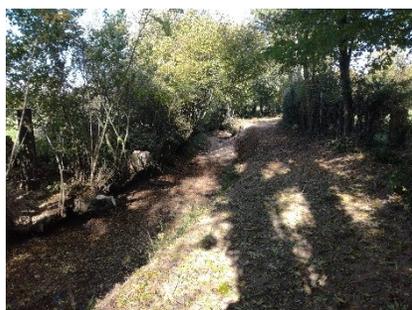
Le site en mai 2018 et octobre 2018

- **Objectifs** → restaurer les berges et re permettre le déplacement piéton le long de l'Aa
- **Actions réalisées** → Ouverture de la végétation ligneuse, reprise des berges et protection par techniques végétales, correction de l'assiette du chemin.
- **Financement** → Agence de l'eau Artois-Picardie (70%), SmageAa (30%),
- **Entreprises** → Delattre TP et Equipe rivière du SmageAa
- **Suivi de l'aménagement** → Entretien dans le cadre du Plan de gestion de l'Aa et de ses affluents
